**COMPARACIÓN DE DAÑOS A LA INFRAESTRUCTURA
HIDRÁULICA Y EDIFICACIONES POR LOS SISMOS
DEL 19 DE SEPTIEMBRE DE 1985 Y 2017**

GUILLERMO GUERRERO VILLALOBOS

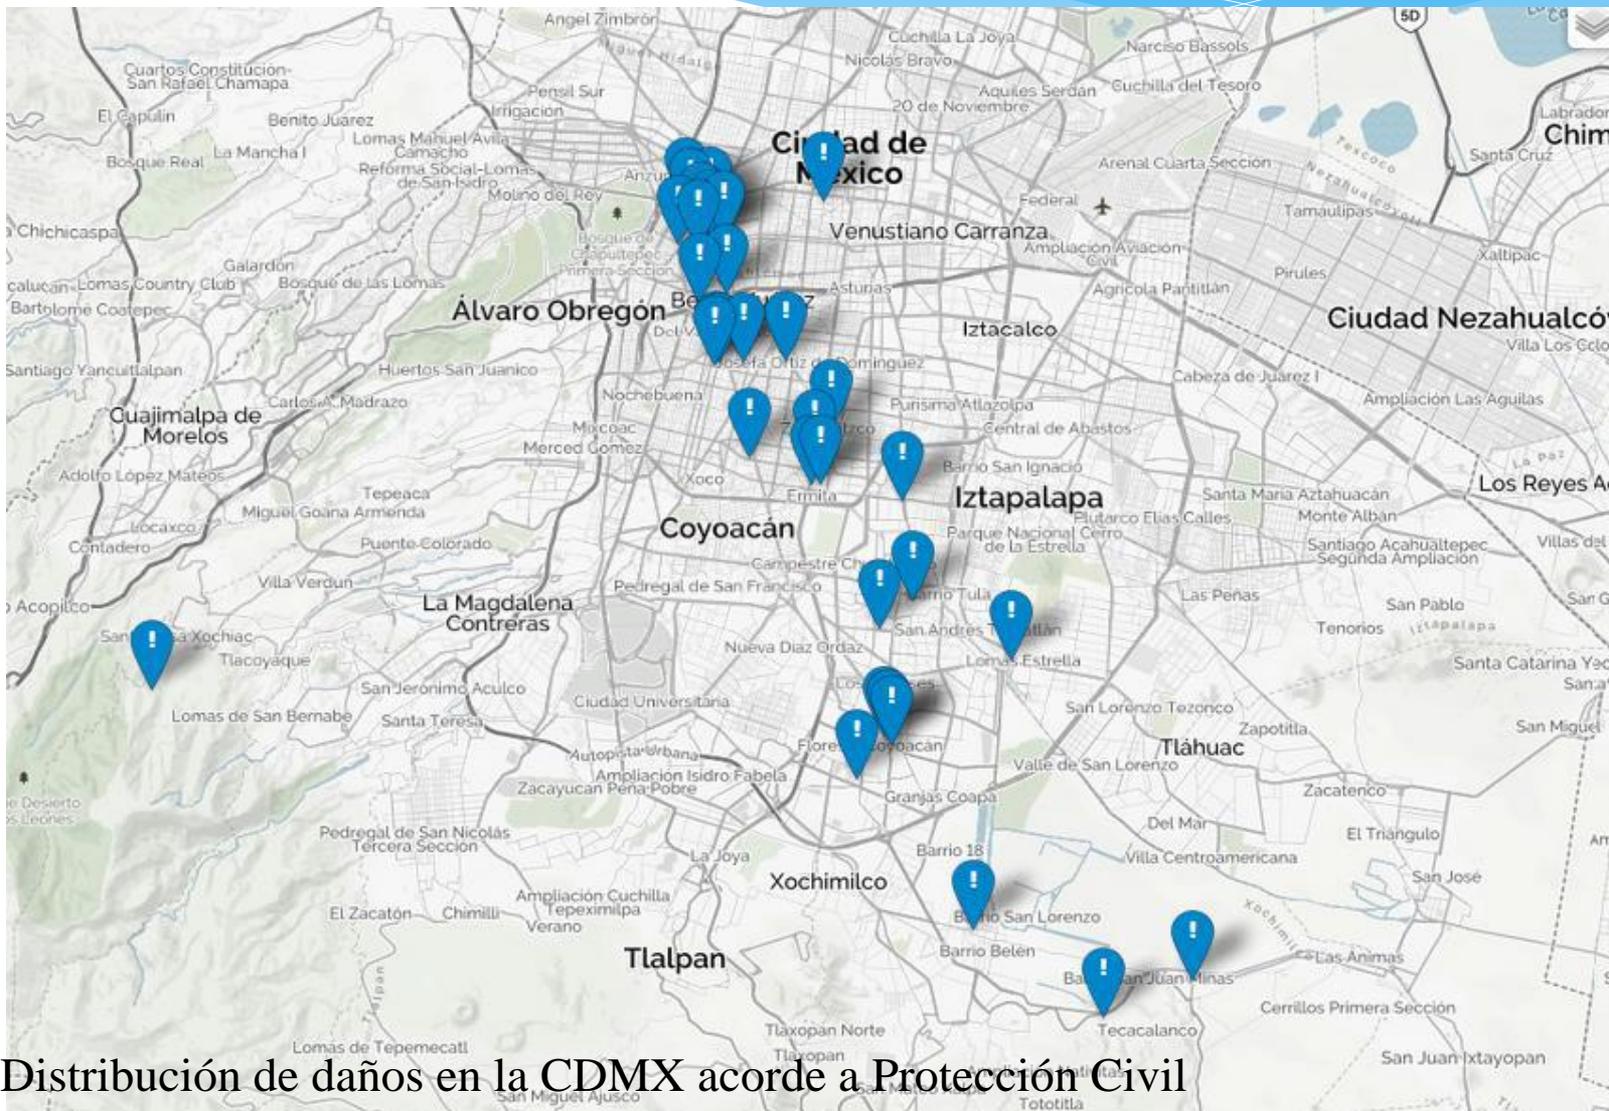
Localización de daños graves y colapsos en la CDMX

Distribución de daños en la CDMX acorde a Protección Civil
